项目编号：皖 WH20240500170

灵璧县腾启加油点 安全现状评价报告

安徽宇宸工程科技有限公司

2024年06月11日

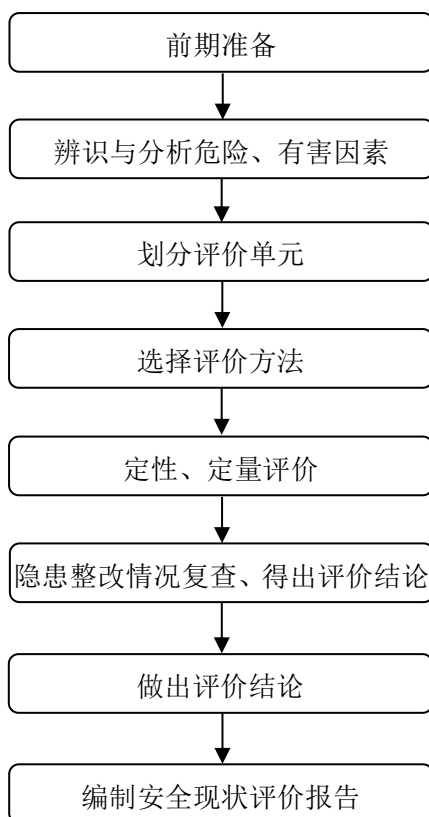
图 1-1 安全评价程序图

本次评价工作大体可分三个阶段：第一阶段为前期准备阶段，本阶段主要工作是接受委托，成立评价小组，进行项目调研，收集有关资料；第二阶段为实施评价阶段，通过进行危险、有害因素辨识与分析，确定安全评价单元，选择安全评价方法，经过评价，提出合理可行的安全对策措施及建议，得出安全现状评价结论，第三阶段为报告书的编制阶段，主要是汇总第一、二阶段所得到的各种资料、数据，综合分析得出结论及建议，完成本项目安全评价报告的编制。

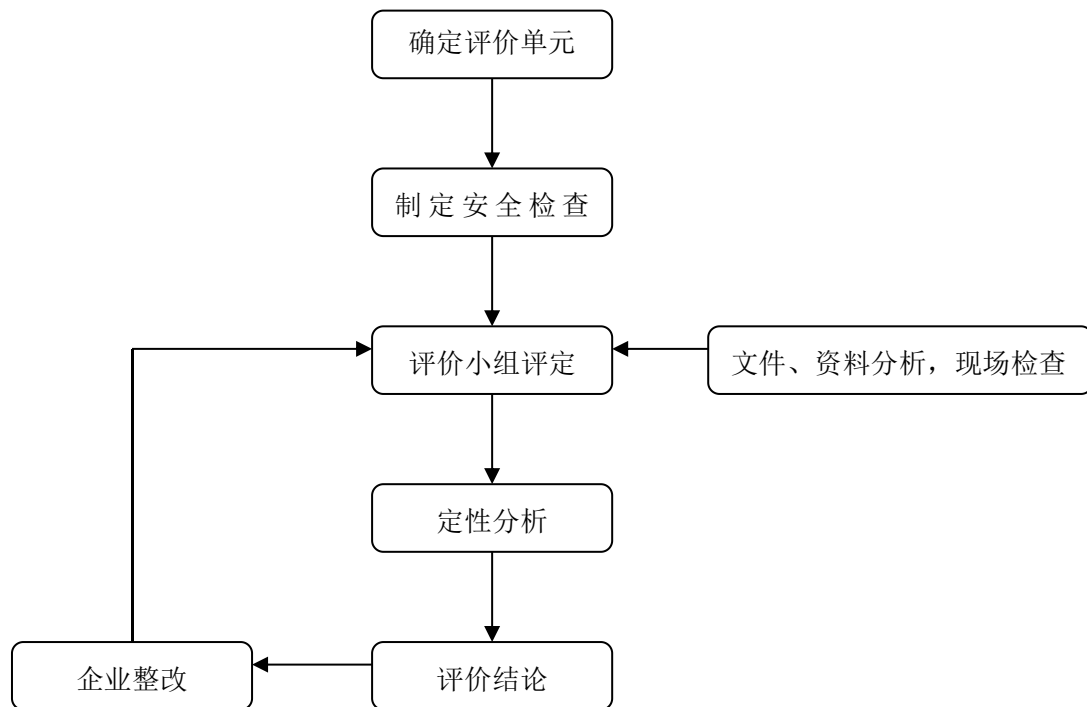
图 4-1 安全检查表评价程序图

1) 使用安全检查表进行安全评价时,一般包括如下步骤:

- (1) 确定检查对象;
- (2) 收集与评价对象有关的数据和资料;
- (3) 选择或编制安全检查表;
- (4) 进行检查评价。

2) 安全检查表的判定如下

- (1) 根据现场实际确定的检查项目全部合格的为“符合安全要求”。
- (2) 不合格项超过实有总数 20%以上视为“不符合安全要求”,不合

格项占有总数的 20%以下，为“基本符合安全要求”；

(3) 对不合格项均应整改，但整改后必须由评价机构认定，能达到基本合格的，也视为“基本符合安全要求”。
